**“INSPECCIÓN VISUAL DE TRAMOS DE VIA EN EL SECTOR DE BELMONTE,  
UBICADOS ENTRE LAS CALLES NOVENTA Y SIETE, NOVENTA Y OCHO ,Y  
NOVENTA Y NUEVE, CON CARRERAS QUINCE, DIECISEIS Y DIECIOCHO, DE LA  
CIUDAD DE PEREIRA, RISARALDA”**

**PRESENTADO POR:  
JEAM DANIELA GALLEGU LÓPEZ  
KEVIN MARÍN GRISALES**

**UNIVERSIDAD LIBRE SECCIONAL PEREIRA  
FACULTAD DE INGENIERÍA  
PROGRAMA INGENIERÍA CIVIL**

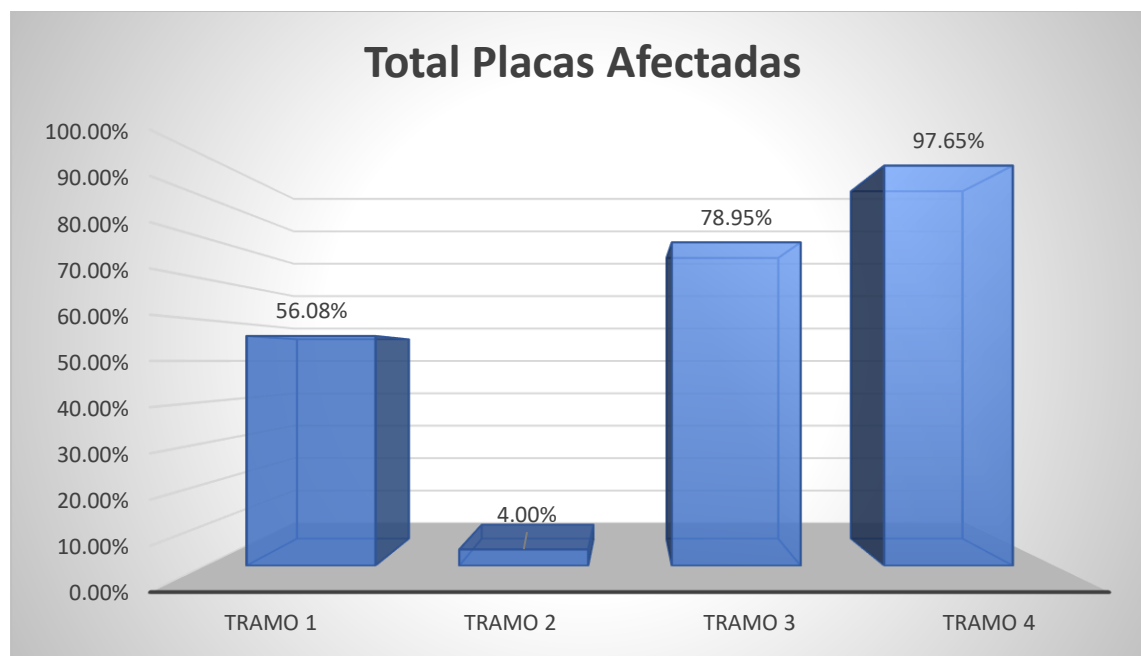
*Figura 57. Porcentaje de losas dañadas por tramo*

A continuación, en la figura 57 se observa el porcentaje de losas con daños de cada tramo, respecto al total.

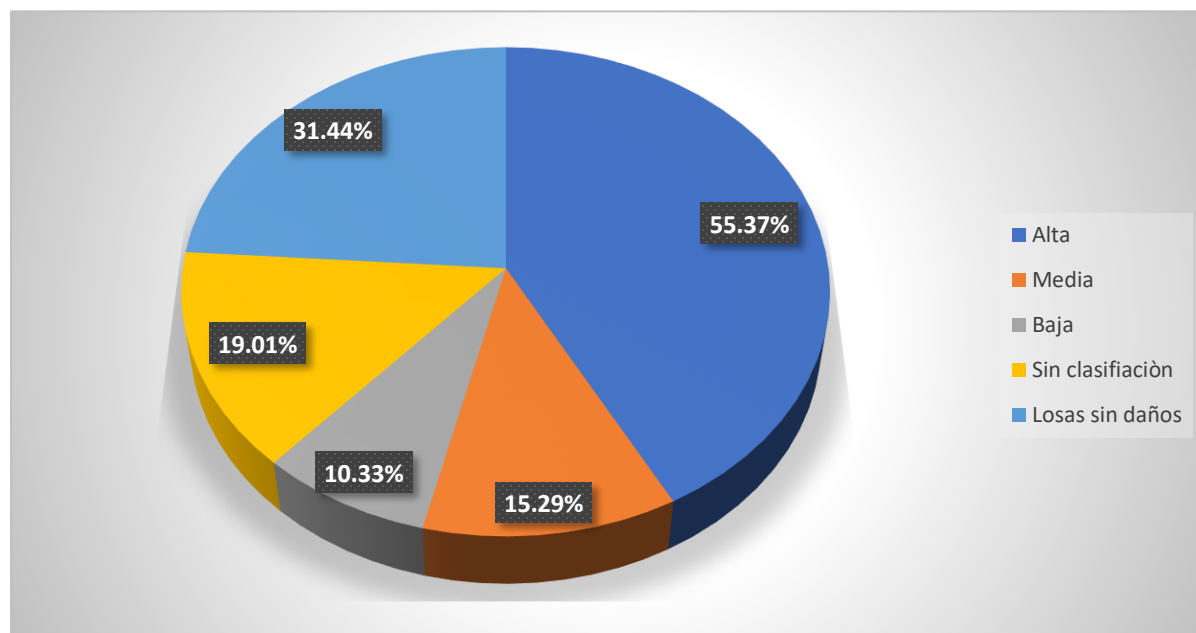
**Figura 58. Porcentaje de losas buenas y afectadas por severidad respecto al total.**

A continuación, en la figura 58 se observa el porcentaje de losas buenas y afectadas según el nivel de severidad respecto al total.
